**Beyoğlu İlçesi, Arap Camii Mahallesi, Perşembe Pazarı
Caddesi, 171 Pafta, 1110 Ada, 8 Parsel**

Naci Şinasi Han (Samason Han), Restitüsyon Raporu

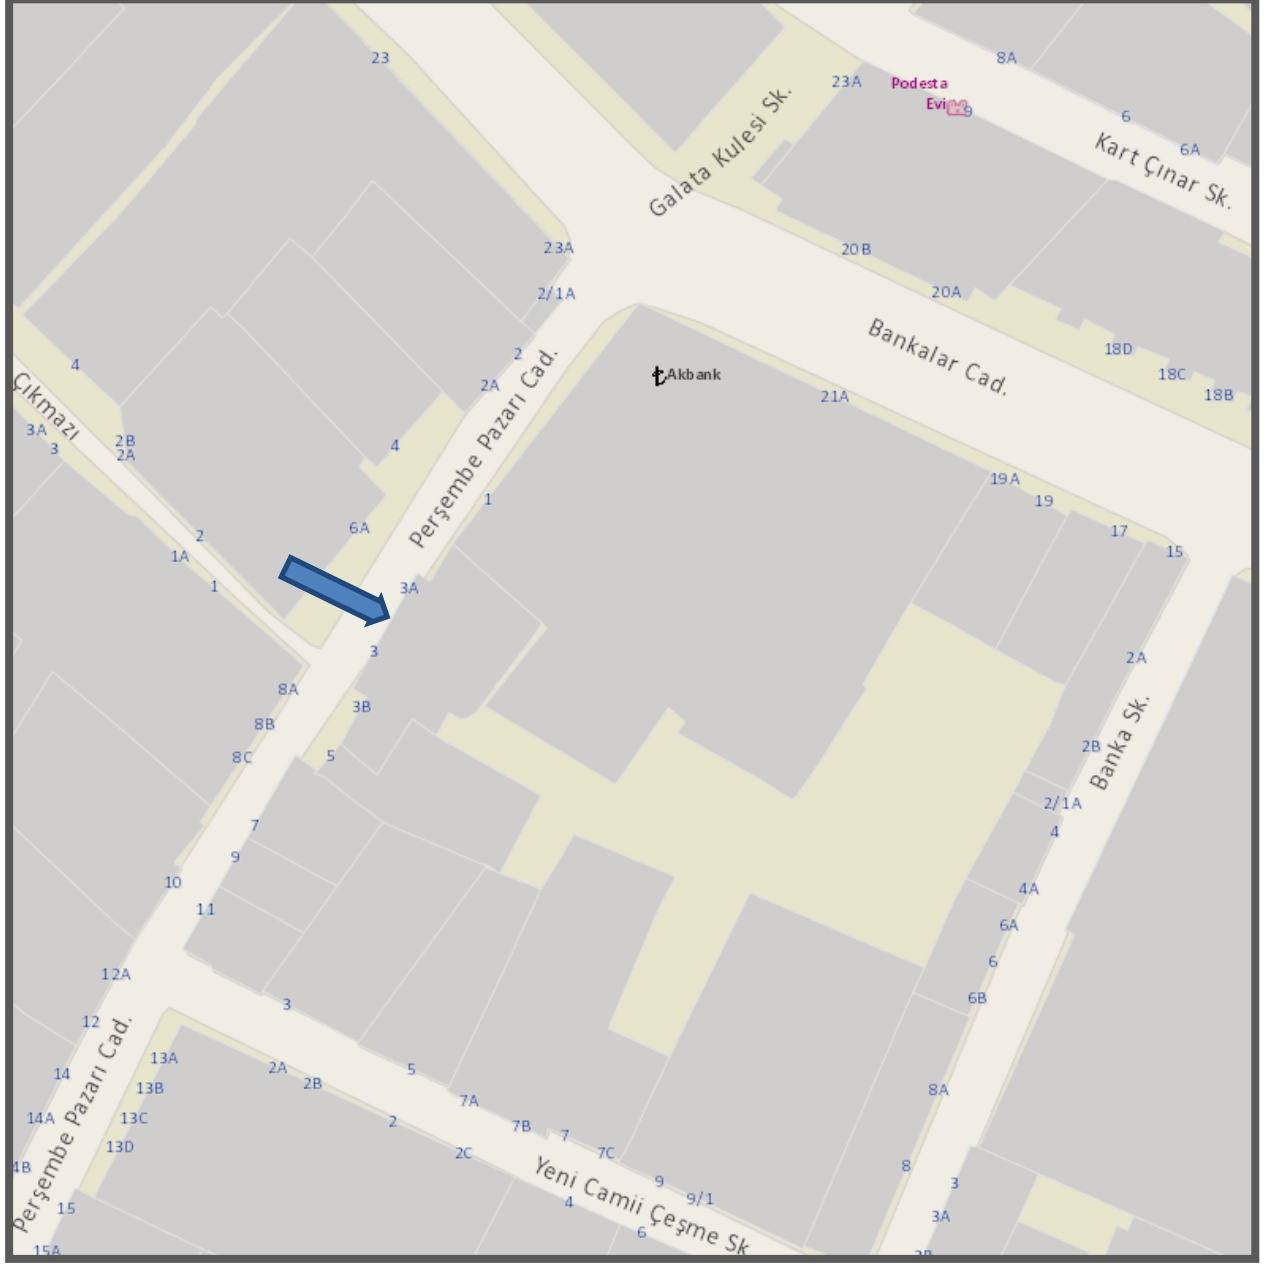
ŞEKİL 2

Samason Han; Bankalar Caddesinin ortalarında, Perşembe Pazar'ı caddesinin başlarında yer almaktadır. Sokak Numarası 3 olup, ayrıca 3A ve 3B ile numaralandırılmış iki adet dükkânı bulunmaktadır. Sol yanında 1 Numara ile eski Akbank binası yer almaktadır. Sağ yanında ise 5 numara ile tarihi esnaf lokantasının inşaat halindeki parseli bulunmaktadır.

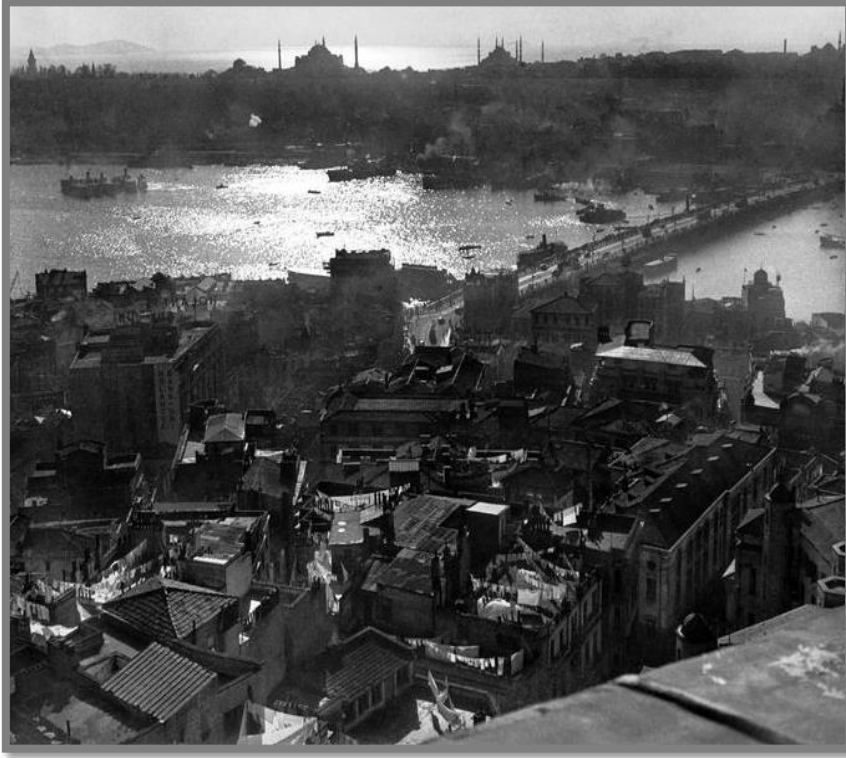
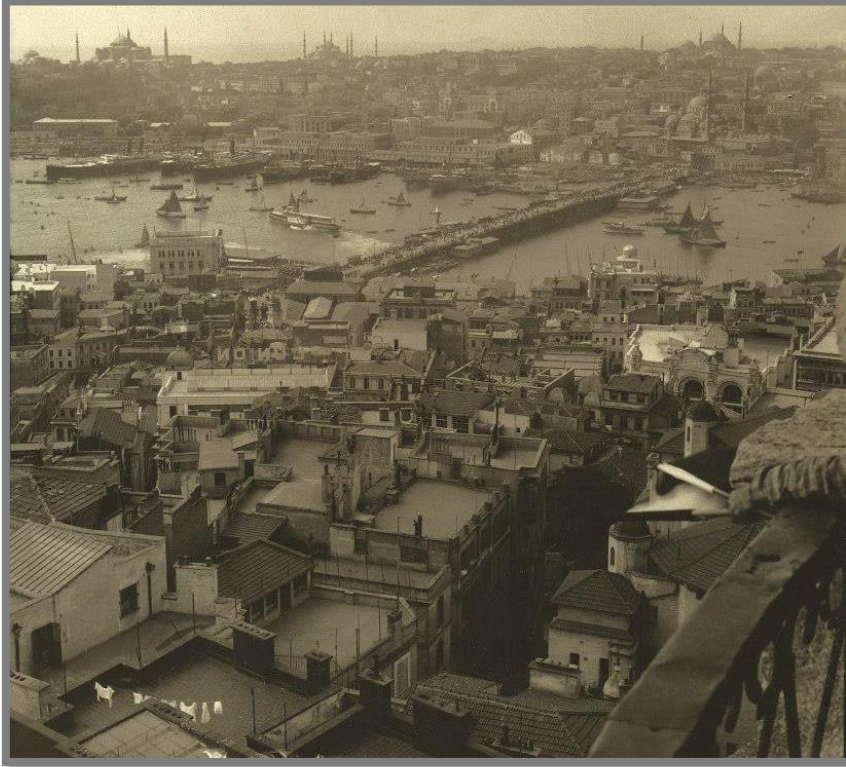
ŞEKİL 10

1950 yılları Galata

Naci Şinasi Hanın bulunduğu ada içindeki eski fotoğraflara göz attığımızda, bilhassa Galata Kulesinden çekilen (ŞEKİL 10) aynı dönem yapılan yapıların çoğunda yarım teraslı çatılar görmekteyiz.

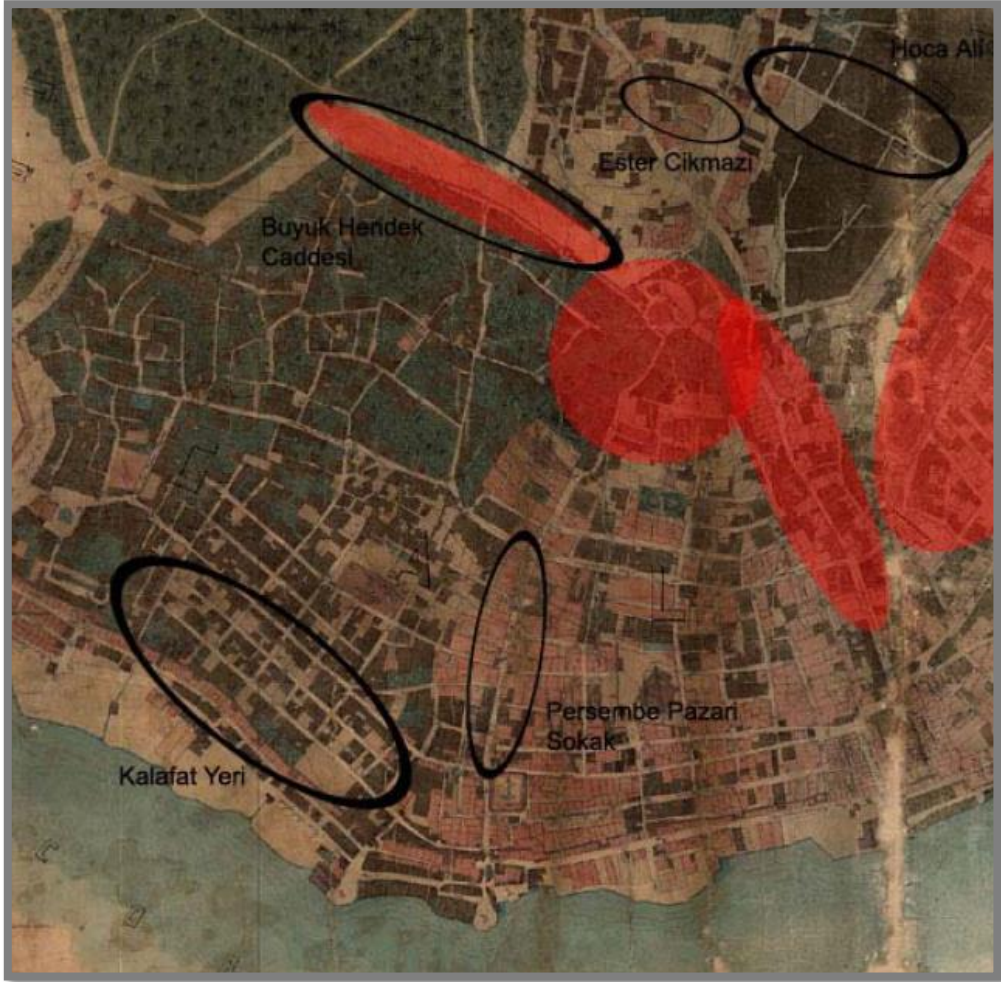
ŞEKİL 12

Galata 1897 ve 1899 yılı yangınlarında etkilenen bölgeler. Bu yangınlarda **Perşembe Pazarı Caddesinin** ahşap mimari kimliği tamamen yok olmuştur.

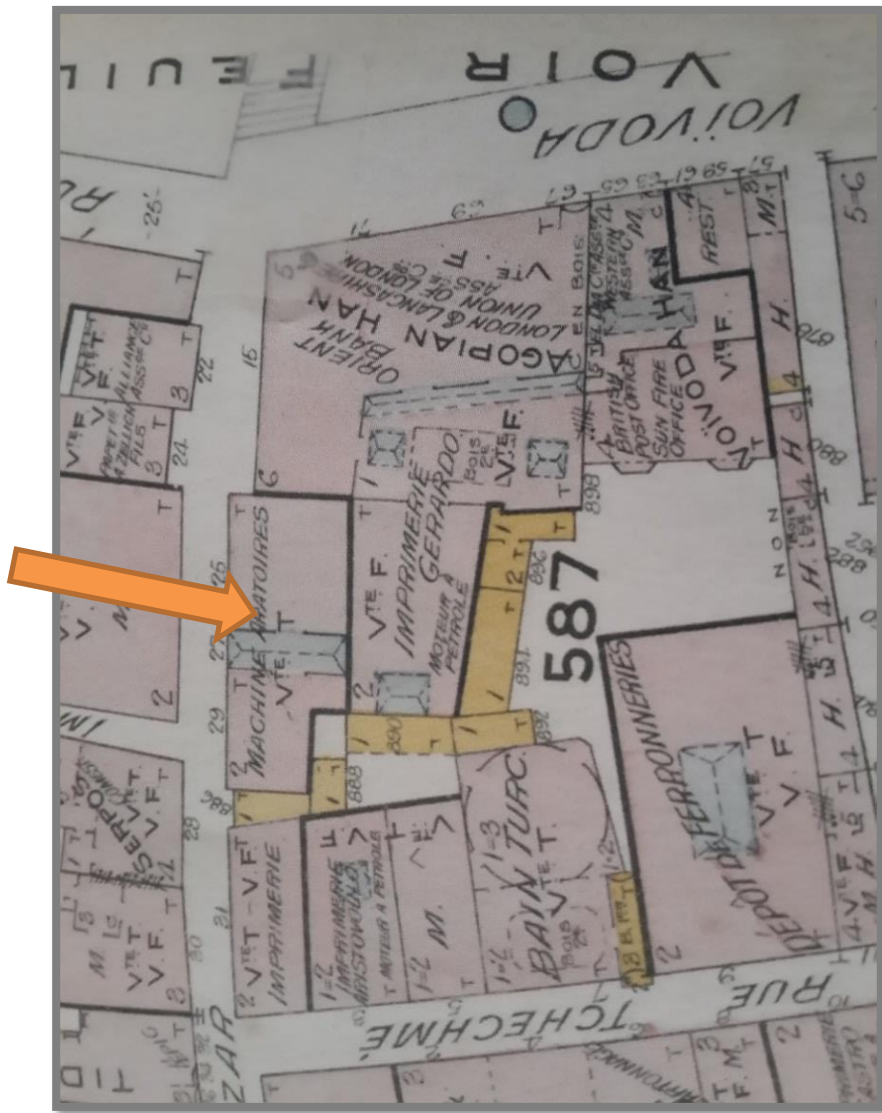
ŞEKİL 14

(1904-1906) tarihli CHARLES EDOUARD GOAD haritası

Naci Şinasi Hanın (Samason Hanın) içinde bulunduğu yapı adası Galata'nın çok önemli bir noktasında yer almaktadır. Galata Kulesi'nden inen Kuledibi Sokak ile Voyvoda Caddesi'nin kesişimi bugün hâlâ Galata tarihinin önemli yapılarının bulunduğu bir noktayı işaret etmektedir. Ceneviz Ticaret Sarayı, Palazzo del Comunale (Podesta) ve St. Pierre Han bu üç önemli yapıdır.

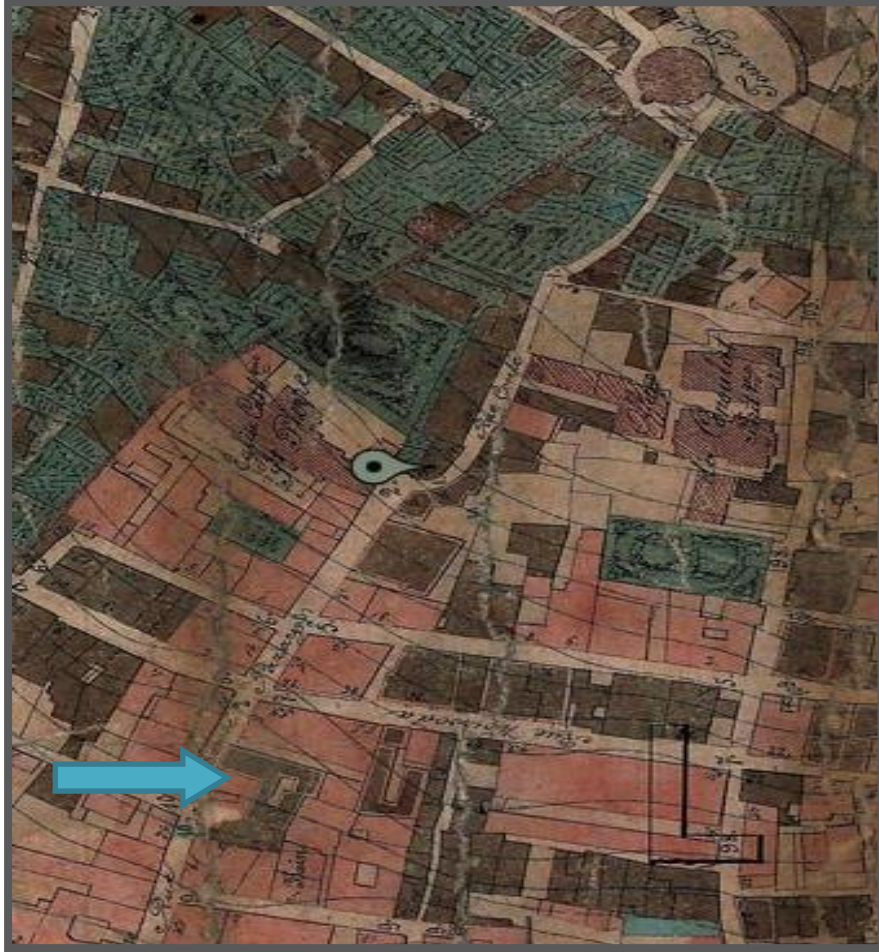
ŞEKİL 16

1858–1860 tarihli D’Ostoya haritası

1858-1860 tarihli D'Ostoya haritasında Samason Han'ın yer aldığı adadaki parselasyon net olarak görülmektedir. Yine Huber haritalarında **Perşembe Pazarı Caddesi** ile Bankalar Caddesinin (Voyvoda Caddesi) kesişimin de yer alan köşede bir parsel, onun yanında ki geniş parsel olarak işaretlenmiştir. Bitişik nizamda çizilmiş bu ince uzun parsellerin, yangın öncesi ahşap yapıları belirttiği düşünülmektedir.

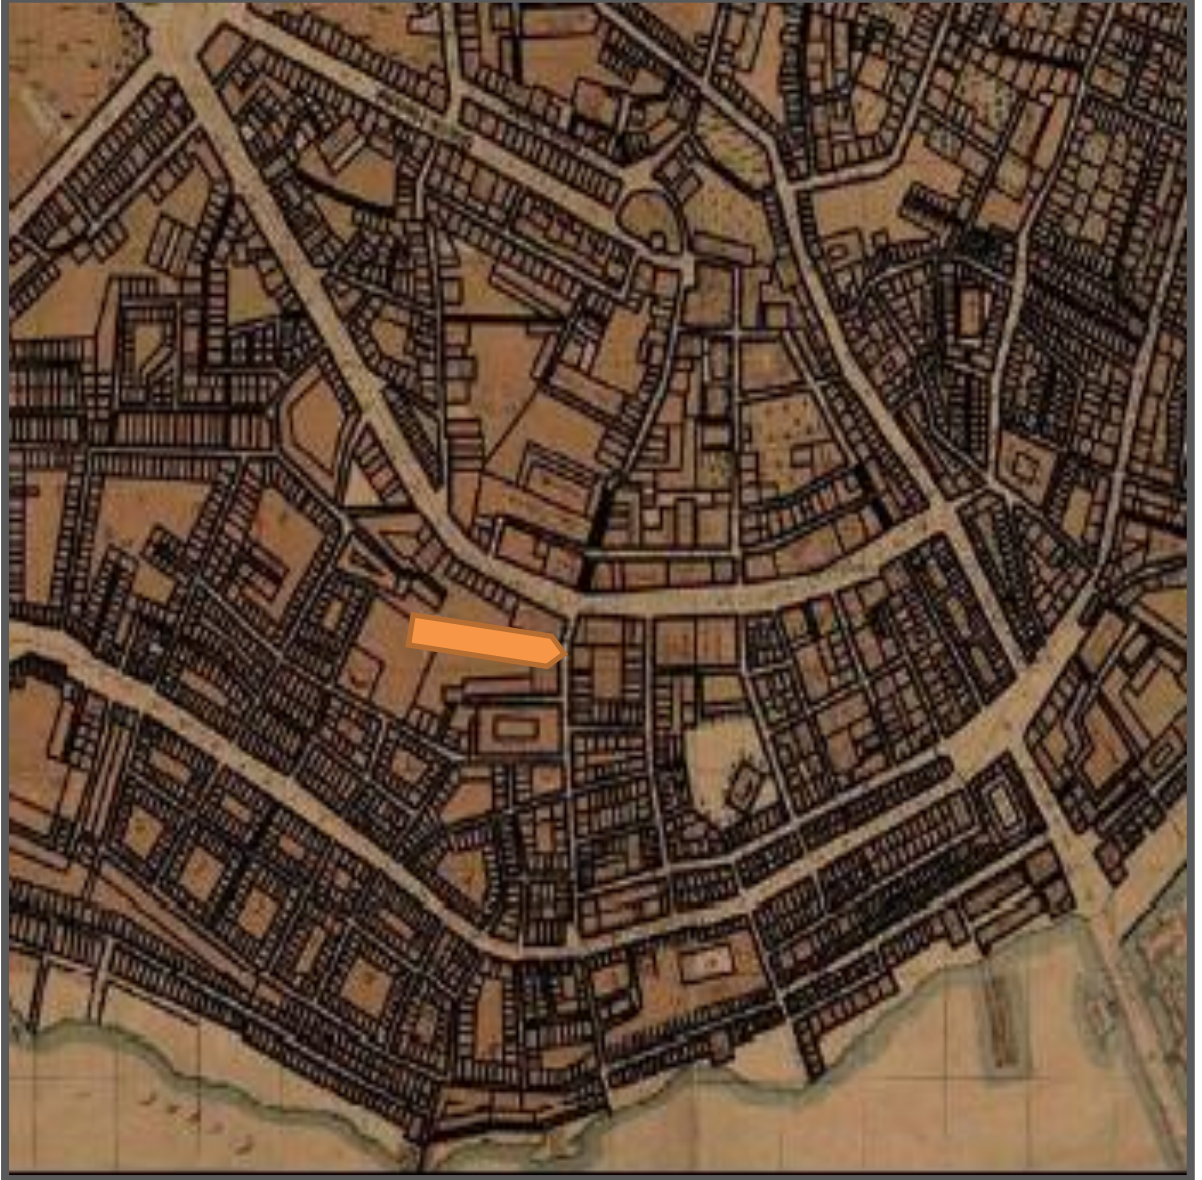
ŞEKİL 17

1887-1891 Huber Haritası, Galata Bölgesi.

1887 tarihli Huber Haritasında ise Samason Han'ın yer aldığı ada irili ufaklı pek çok parsel bölünmüş olduğu görülüyor.

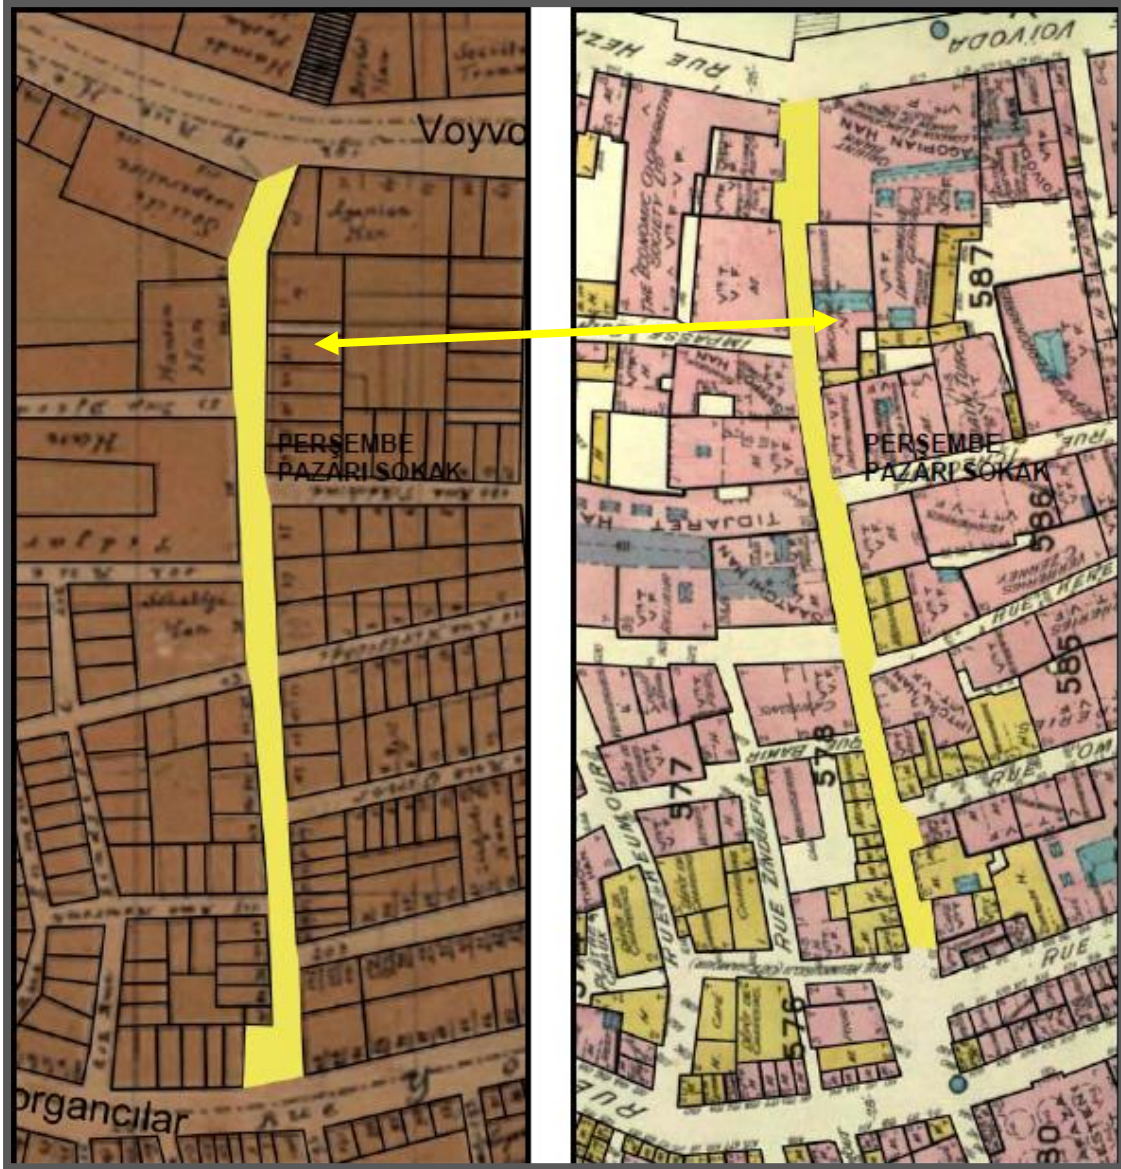
ŞEKİL 18

1887-1891 Huber Haritasında (solda) Perşembe Pazarı Caddesinin 1899 yangını öncesi durumu, 1905 Goad Haritasında (sağda) ise yangın sonrasındaki hali işaretlenmiştir.

Yapının bulunduğu parsel ve üstündeki parselde 1899 yangını sırasında değişiklikler olduğu belirgin şekilde görülmektedir. Yangın sonrasında Agopian Hanın yanındaki parselin ve Samason Hanın bulunduğu parsellerin Perşembe Pazarı Caddesine bakan ön tarafından bir miktar alan alınarak cadde genişletilmiştir.

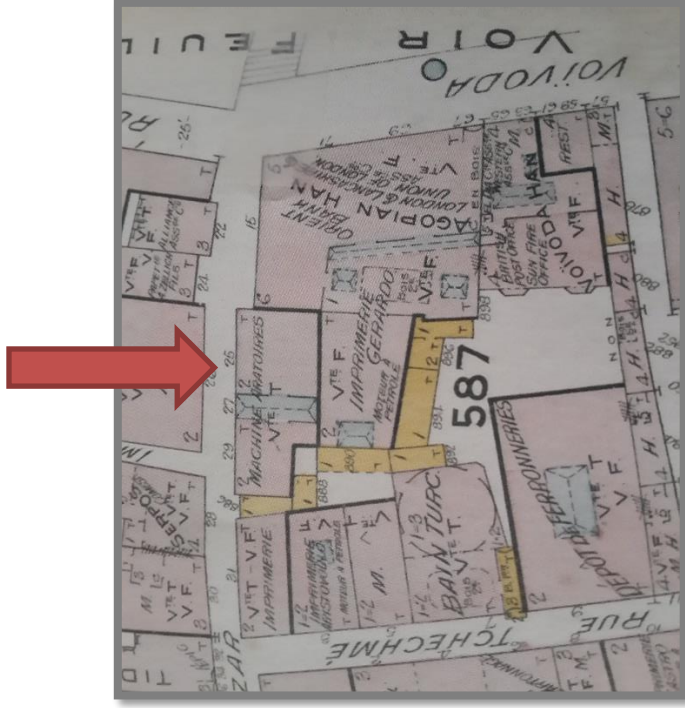
ŞEKİL 19 -(1904-1906) tarihli CHARLES EDOUARD GOAD haritası

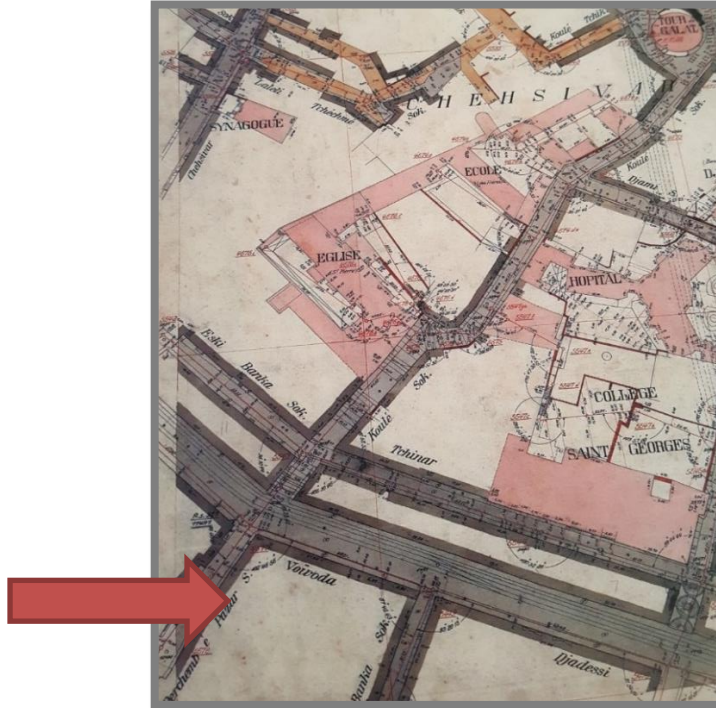
ŞEKİL 20- 1911-1913 yılları arasında hazırlanan tüm İstanbul'un Sokak ve anıtsal binalarını ayrıntılı olarak ele alan Alman Mavilerin harita endeksi (Cilt II, Sf. H9/1 ve 2)

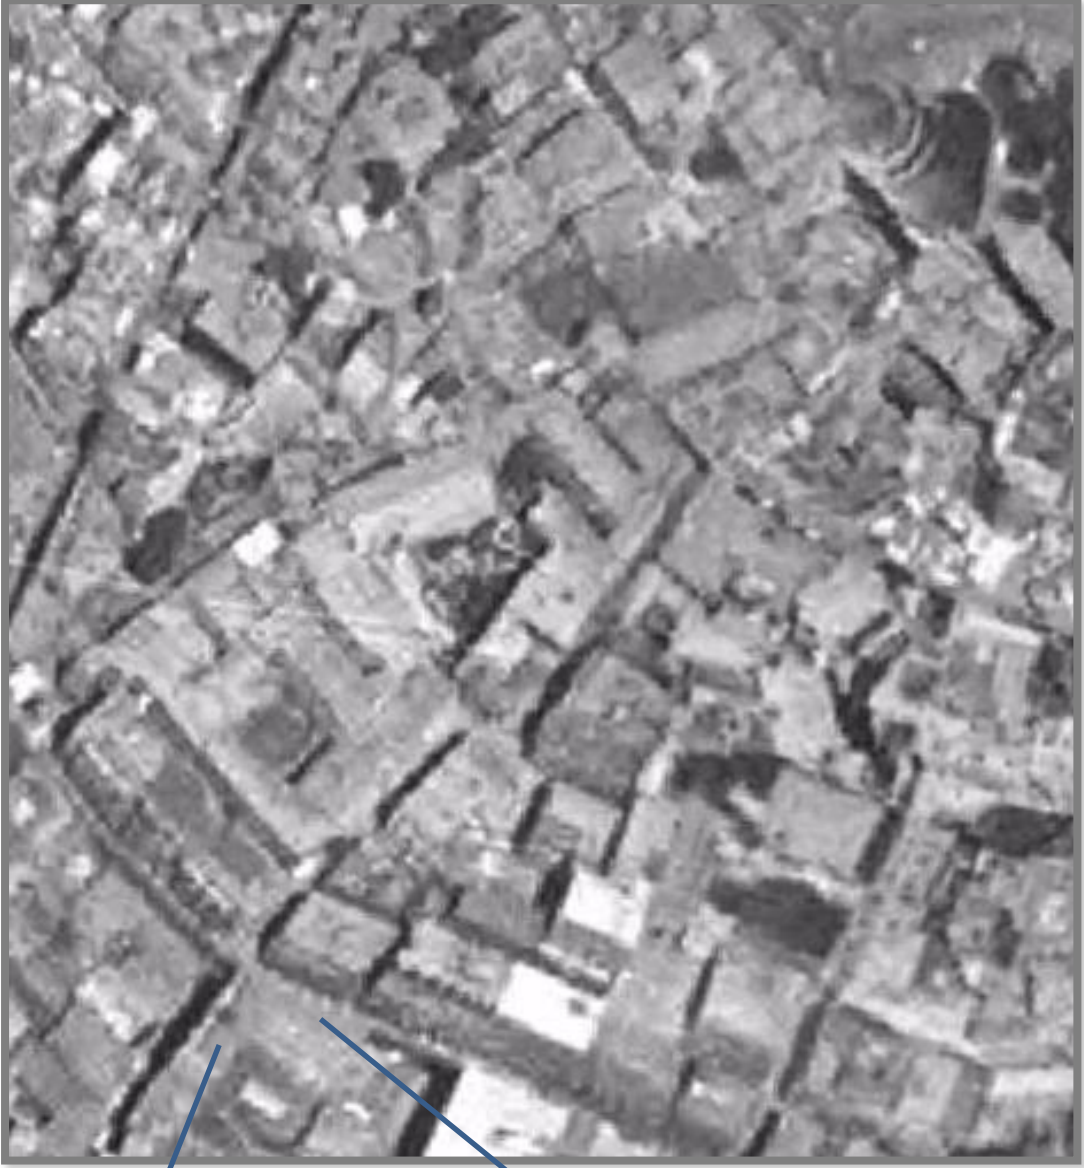
ŞEKİL 23

1950 , Harita Genel Komutanlığı Hava Fotoğrafları Arşivi

Bu hava fotoğrafında iki handa da teras harpuşmaları belirgin olarak gözükmemektedir (Samason ve Agopian Han).

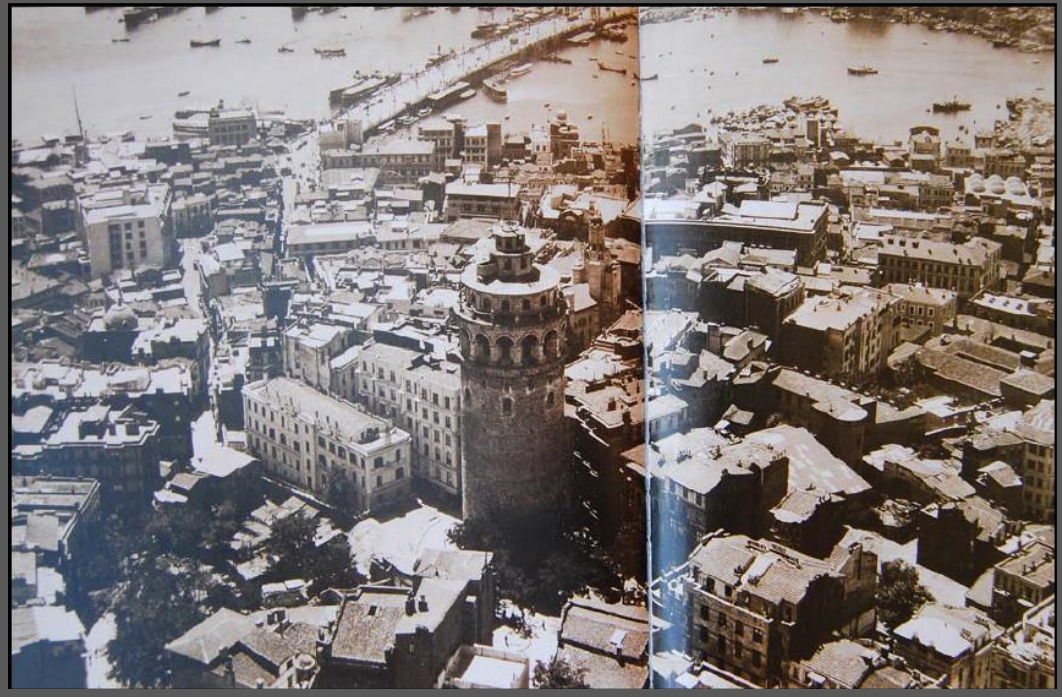
ŞEKİL 24

1928 Yılında Galata, 'İmparatorluktan Başkente İstanbul ' İş Bankası Kültür Yayınları sf.160-161

Şekil 24 teki fotoğraf büyütülerek bakıldığında, Agopian Hanı (Akbank Merkez Binası) hemen yanında projesini sunduğumuz Samason Hanı (Naci Şinasi Han) teras ve parapetlerini görmekteyiz. Agopian Hanın Çatısının ön kısmı henüz teras haline dönüşmemiş.

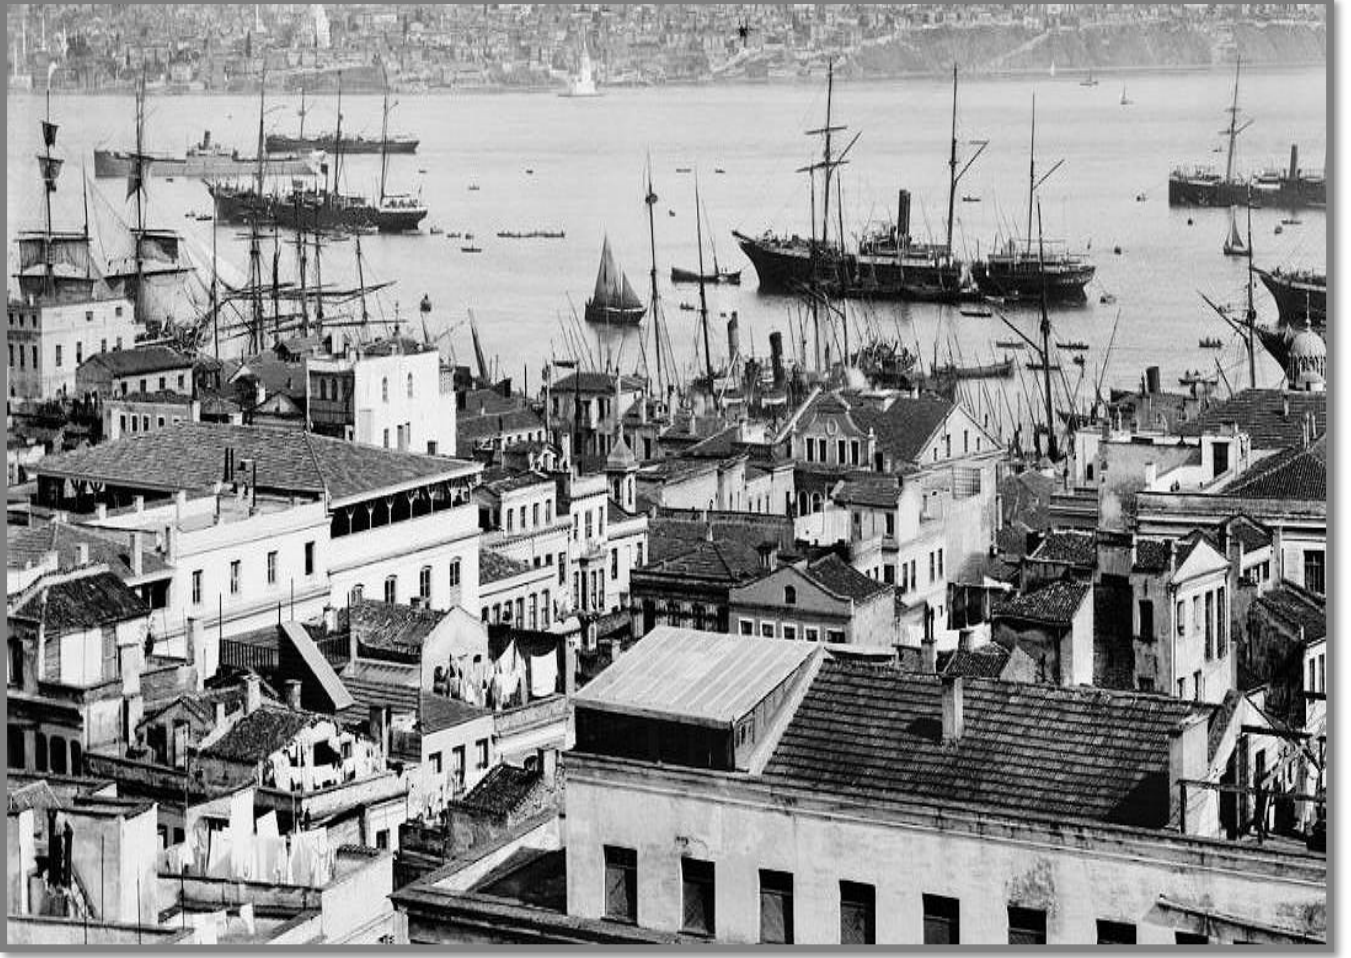
ŞEKİL 27

Galata 1910 Nerede ise tüm çatı kat yarı teraslı yapılmış.

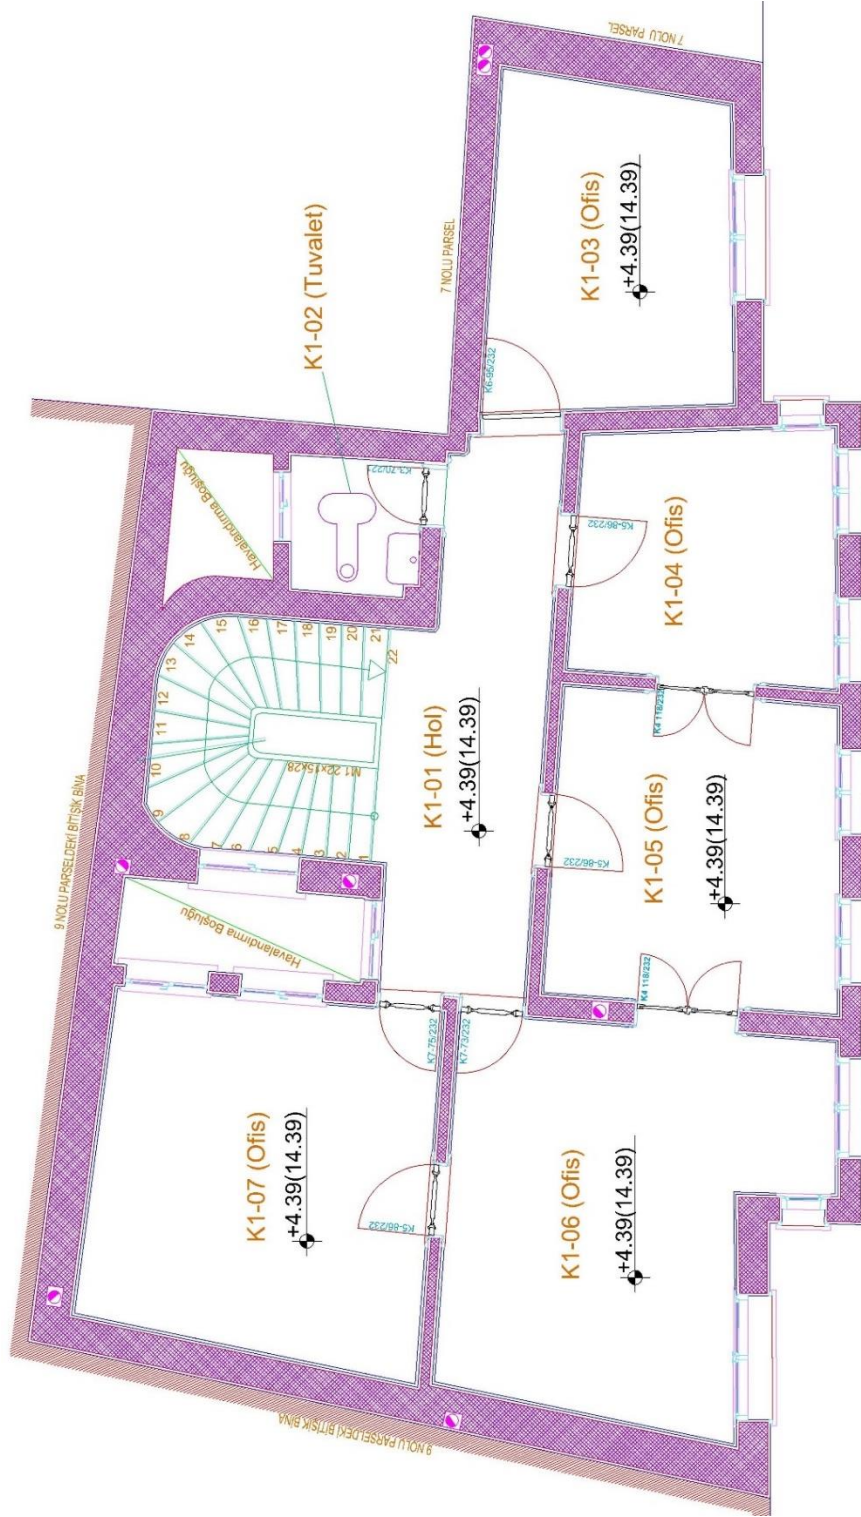
ŞEKİL 30

Birinci Kat Planı

Bu kat +4,39 m kot yüksekliğindedir. Zemin ile tavan arasındaki yükseklik 3,45 cm dir. Ofislerde ana plan şemasının olduğu kattır. Zemin kattan çıkan merdiven ile bu kata ve diğer katlara geçiş sağlanmaktadır. Bu kattan itibaren merdivenkovası, diğer katlarda aynı boyutta devam etmektedir. Birinci kattan 22 basamakla, ikinci kata çıkılmaktadır.

Bu katta 5 ayrı ofis bulunmaktadır. Sırasıyla mahal numaraları; K1-03, K1-04, K1-05, K1-06 ve K1-07'dir. Dört adet ofis odasında, kendi içinde kapı boşlukları ile geçiş sağlanmaktadır.

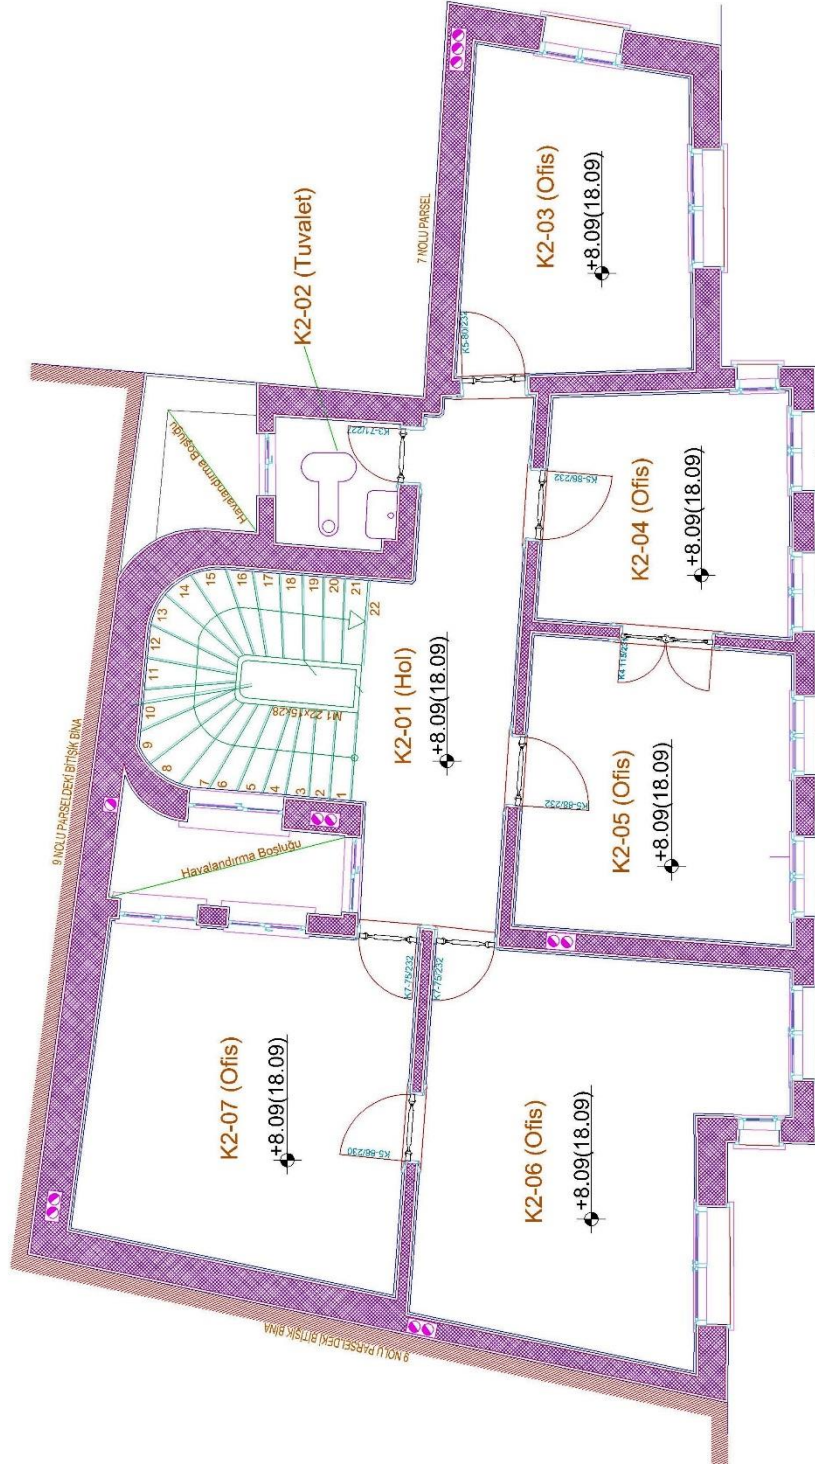
ŞEKİL 32

İkinci Kat Planı

Bu kat +8,09 m kot yüksekliğindedir. Zemin ile tavan arasındaki yükseklik 3,23 cm dir. Alt kat ile plan şeması ve tüm ölçüler çok az oynamalar dışında aynıdır.

Bu katta 5 ayrı ofis bulunmaktadır. Sırasıyla mahal numaraları; K2-03, K2-04, K2-05, K2-06 ve K2-07'dir.

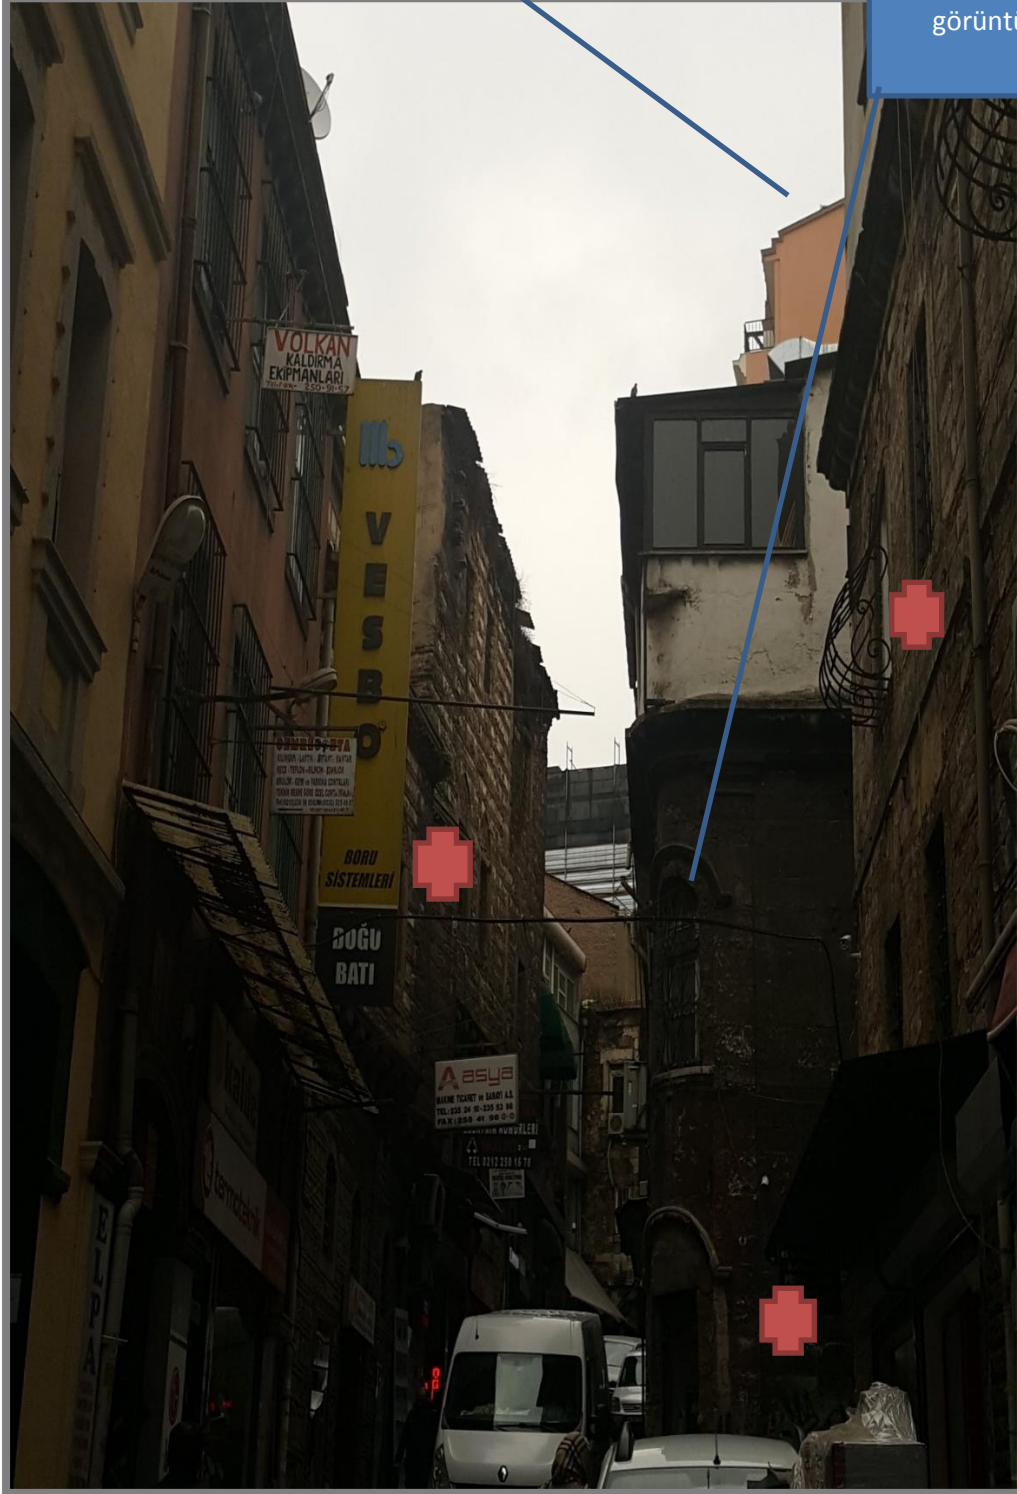
ŞEKİL 41 Perşembe Pazarı Caddesi

Tüm bu belgeler eşliğinde Samason Hanın 1900 lü yılların başında yapılmış olduğunu tahmin ediyoruz. 1910 yılına ait Perşembe Pazarı Caddesi fotoğrafında (Şekil 41) yapımız yan duvarı cumba çıkması pencereleri ve teras parapeti belirgin olarak gözükmektedir.

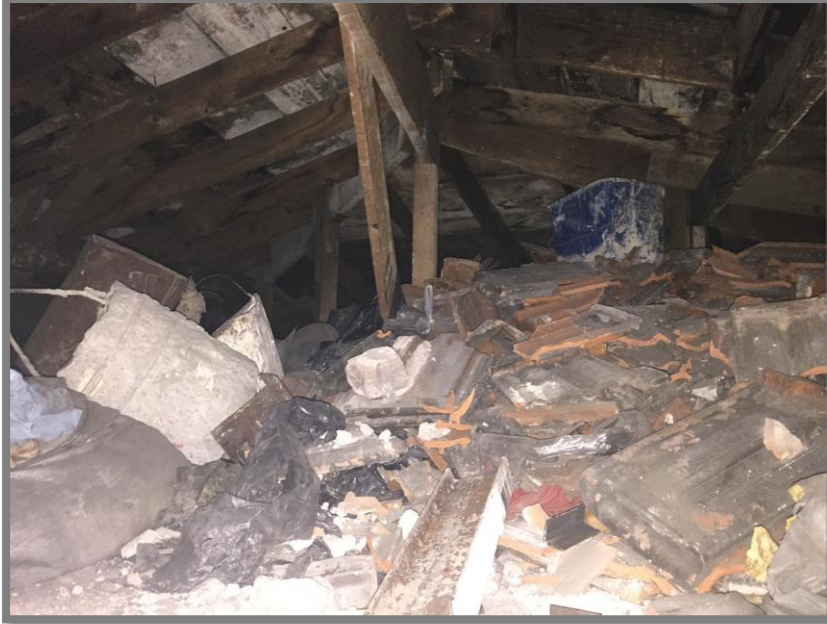
Yıkılan Çatı katından kalan tuğla ,kiremit ve moloz..
